고층건물에 설치된 노인요양시설, 재난상황 시 긴급피난 어려워

글_ 채희영 대리(안전감시국 생활안전팀)

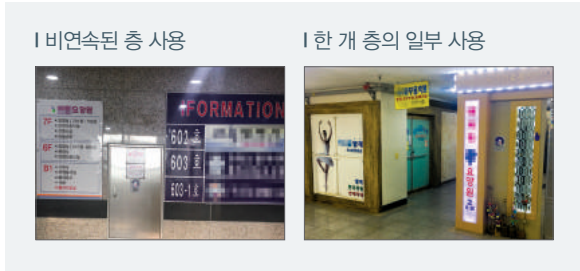
비연속된 층 또는 한 개 층의 일부 사용

노인요양시설은 치매·중풍 등 노인성 질환으로 심신에 장애가 발생한 노인에게 주거·급식·요양 등 편의를 제공하는 입소정원 10명 이상의 노인복지시설이다. 2016년 기준으로 전국에 노인요양시설 3,136개소가 설치되어 있다. 한국소비자원이 수도권 소재 노인요양시설 20개소를 대상으로 현장방문 및 면접 등을 통해 안전실태를 조사했다. 그 결과, 13개소(65.0%)는 고층건물 일부 층에 설치되어 있었고, 단독건물에 설치된 시설은 7개소(35.0%)에 불과했다. 또한, 고층건물에 설치된 13개소 중 4개소(30.8%)는 비연속된 층에 시설이 분산되어 있었고, 2개소(15.4%)는 다른 시설과 함께 한 개 층을 사용하고 있었다.

한국소비자원은 이번 조사 결과를 바탕으로 관계 부처에 고층건물 일부 층에 노인요양시설 설치를 제한하는 설치기준 마련과 안전 관련 시설기준 재정비 및 관리·감독 강화 등을 요청했다.

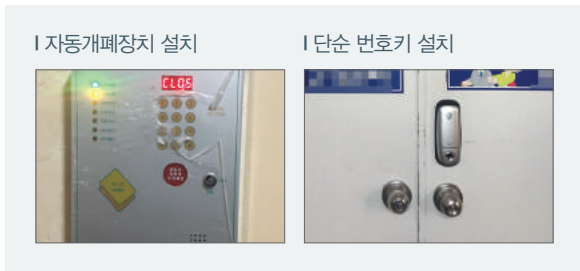
자동개폐장치 출입문 설치 여부

조사대상 20개소 중 2개소(10.0%)는 재난상황 발생 시 자동개폐가 가능한 출입문이 설치되어 있지 않아 시설 안에 갇힐 우려가 있었다. 또한 2개소(10.0%)는 비상구가 없어 출입구를 통한 긴급 대피만이 가능했고, 비상구가 설치된 곳 중 2개소는 적치물이 산재해 있어 재난상황 시 신속한 대피가 어려워 보였다.

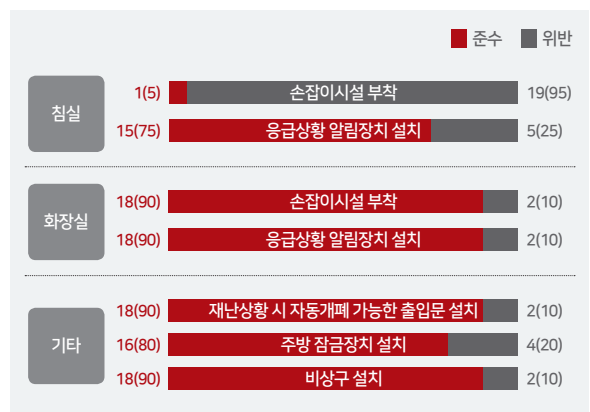
안전 관련 시설기준 주요 위반 내역

일부 노인요양시설은 재난상황 발생 시 자동개폐 가능한 출입문·비상구, 손잡이시설, 응급상황 알림장치 등 안전 관련 시설기준*을 위반한 것으로 나타났다.

이외에 보행을 보조하는 손잡이시설은 다수 시설의 침실(19개소, 95.0%), 화장실(2개소, 10.0%)에 부착되어 있지 않았고, 응급상황 시 도움을 요청하는 알림장치는 일부 시설의 침실(5개소, 25.0%), 화장실(2개소, 10.0%)에 설치되어 있지 않아 개선이 필요했다.
