<div>보도자료</div> <div>“소비자 주권 시대를 열어가는 국민의 기관”</div>	<div>

## 화물차의 후부안전판·판스프링 불법 설치에 대한 단속 강화 필요

## < 붙임 1 > 고속도로 주행 위해요소 안전실태조사 결과

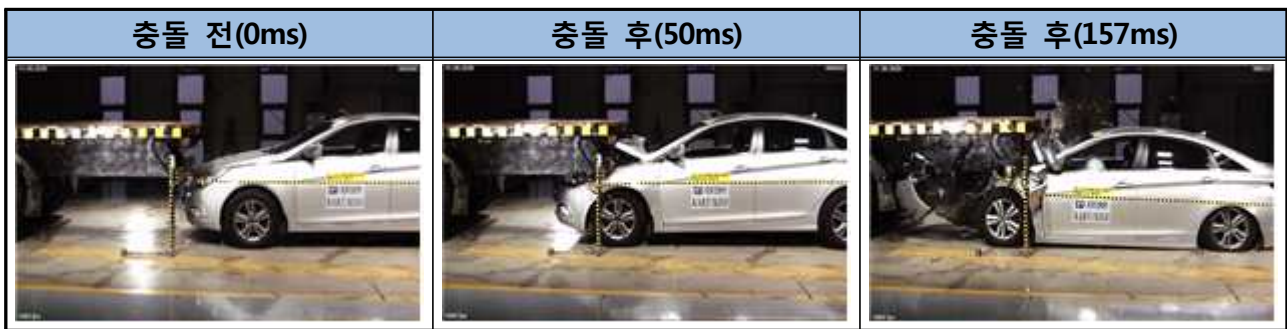
<차량충돌 시험 결과>

이에 기준보다 높은 위치(750mm)에 후부 안전판을 설치한 후 차량충돌시험을 실시한 결과, 후방에서 추돌한 승용차량의 차체 일부가 화물차 하부로 들어가는 언더라이드\* 현상이 발생해 심각한 안전사고를 초래할 수 있는 것으로 확인됐다.

※ 시험조건 : 약 750mm 높이에 설치된 후부안전판에 승용차를 고속주행속도(56km/h)로 추돌

한국소비자원은 이번 조사결과를 바탕으로 국토교통부에 ▲화물차 후부 안전판 등 후방 안전장비에 대한 관리·감독 강화, ▲화물차 판스프링의 적재함 불법 사용에 대한 단속 강화를 요청할 계획이다.

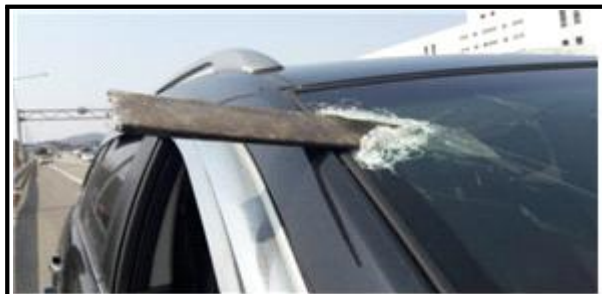
<판스프링 사고 사례>

조사대상 화물차 100대 중 13대는 차체 하부에 부착해야 하는 판스프링을 화물칸이 벌어지지 않도록 별도의 고정 장치 없이 적재함 보조 지지대로 사용했다. 판스프링이 주행 중 날아가거나 도로에 떨어져 후방 주행 차량을 가격하면 대형사고로 연결될 수 있으므로 이에 대한 단속 강화가 필요했다.

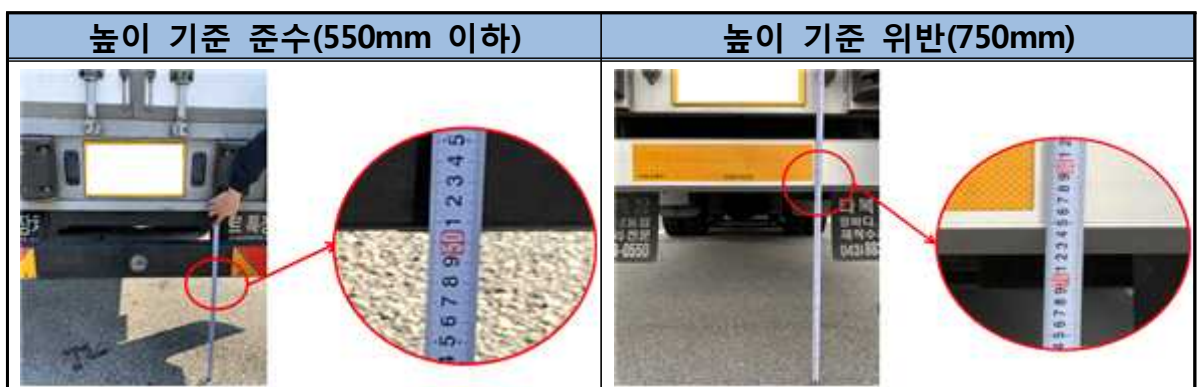
### [ 후부 안전판 설치 높이 사례 ]

- (후부 안전판 설치 여부) 차량 총중량이 3.5톤 이상인 화물자동차 및 특수자동차는 후부 안전판을 설치해야 함.
  - (조사결과) 조사대상 100대 모두 후부 안전판을 설치함.
- (후부 안전판 설치 높이) 후부 안전판의 가장 아랫부분과 지상과의 간격은 550mm 이내여야 함.
  - (조사결과) 조사대상 100대 중 33대가 설치 높이 기준에 부적합했으며, 최고 설치 높이는 750mm임.
  - (분포) 높이 기준 위반 차량 33대 중 26대는 550mm 초과 650mm 이하이며, 7대는 650mm 초과 750mm 이하임.

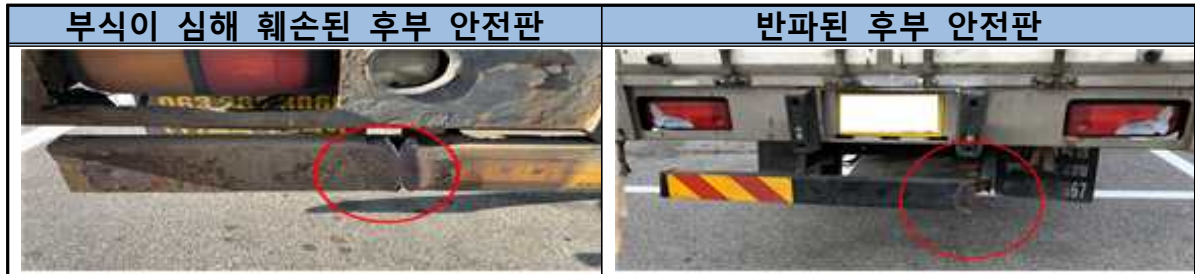
#### [ 후부 안전판 훼손 사례 ]

- (후부 안전판 훼손 여부) 조사대상 100대 중 29대의 후부 안전판은 훼손되거나 부식의 정도가 심해 교체가 필요했음.
- 후부 안전판이 훼손 또는 부식될 경우, 충돌 시 안전판이 부서지거나 휘어져 후미에서 추돌하는 승용차량을 보호할 수 없음.

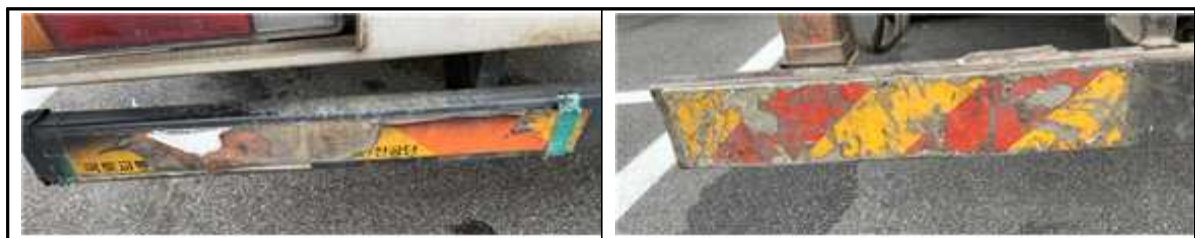
#### [ 후부 반사지 훼손 사례 ]

- (후부 반사지 설치 여부) 차량 총 중량이 7.5톤 이상인 화물자동차 및 특수자동차의 뒷면에는 후부 반사판 또는 후부 반사지를 설치해야 함.
- (조사결과) 조사대상 100대 모두 후부 반사지를 설치함.
- (후부 반사지 훼손 여부) 조사대상 100대 중 27대의 후부 반사지는 훼손 정도가 심해 교체가 필요한 상태였음.

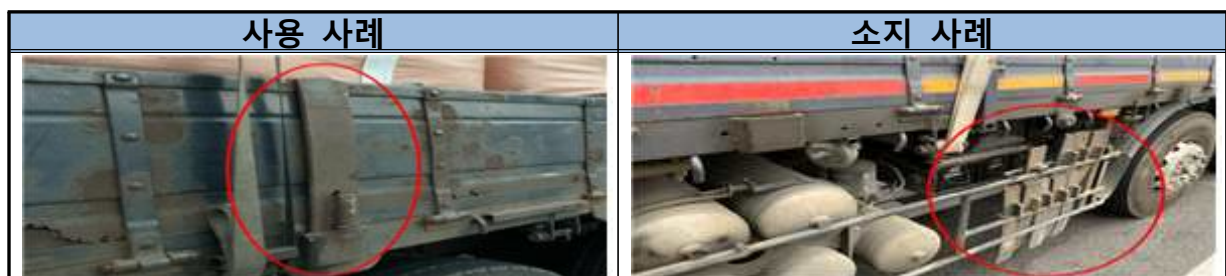
#### [ 적재함 판스프링 사용 및 소지 사례 ]

- (적재함 판스프링 꽃이대 개조) 화물차의 적재함에 판스프링 꽃이대를 개조하는 것은 '물품적재장치' 변경에 해당하여 튜닝 승인 및 검사가 필요하며 탈·부착식으로 꽃을 수 있는 구조의 판스프링 꽃이대를 설치하는 것은 승인이 불가함.
- (조사결과) 조사대상 100대 중 13대는 판스프링을 화물차에 소지하고 다니거나 판스프링 꽃이대에 꽃아 사용하고 있었음.

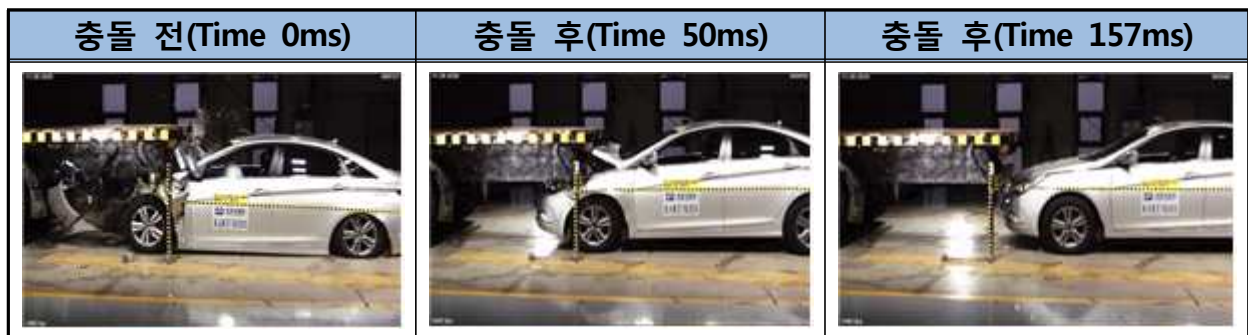
## [ 중형승용차와 화물차 후부 안전판 충돌 ]

- 중형승용차(YF쏘나타)가 기준보다 높게 설치된 화물차 후부 안전판과 충돌 시 차체의 일부가 화물차 하부로 들어가는 언더라이드(Under ride) 현상이 발생함.

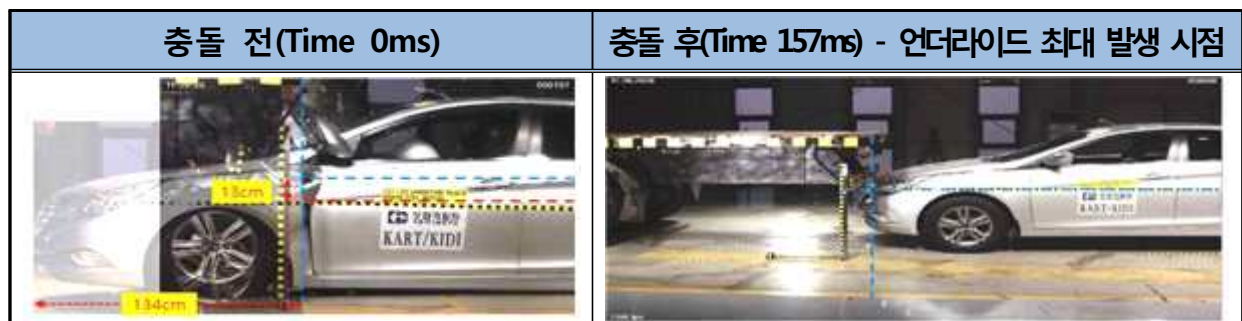
## [ 언더라이드 최대 발생 시점 ]

- 고속 동영상 분석결과, 언더라이드 발생량은 충돌차량의 진행방향으로 약 134cm, 수직방향으로 약 13cm인 것으로 분석됨.
